# Dossier de prensa

## 1. PLAN DE INTERVENCIÓN ROMÁNICO ATLÁNTICO:

## 2. INTERVENCIÓN REALIZADA EN LA IGLESIA DE STA. MARÍA MAGDALENA EN COZCURRITA (ZAMORA)

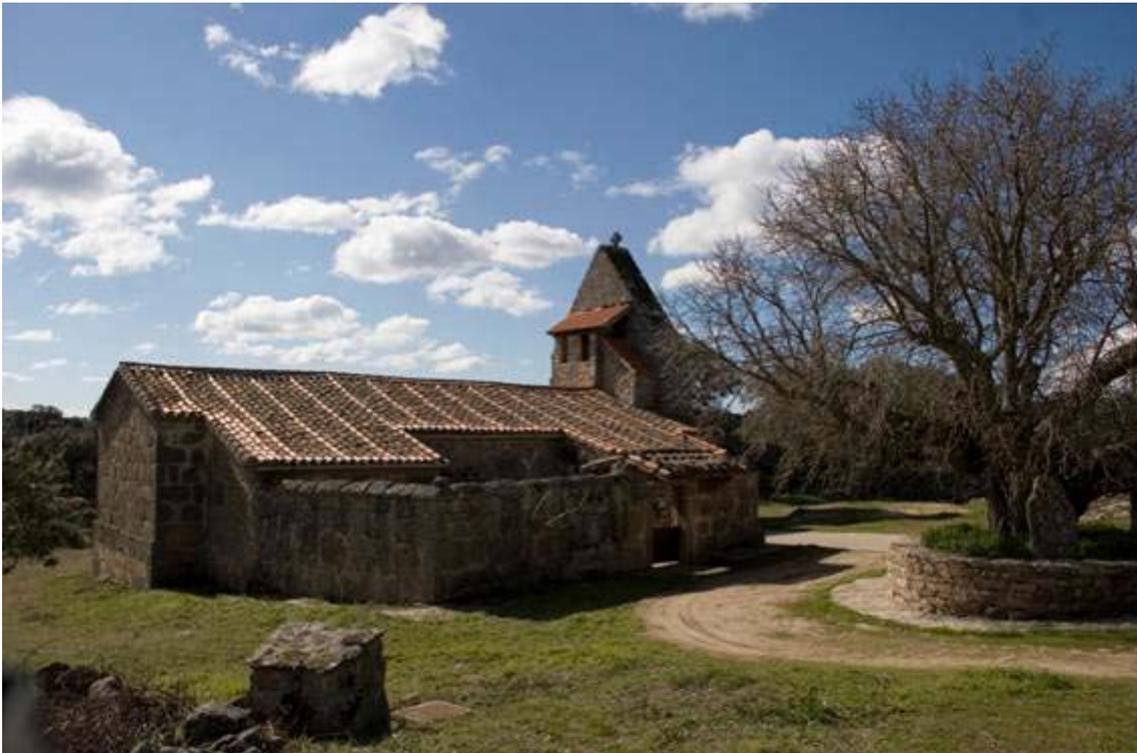
Exterior de la iglesia de Sta. María Magdalena. Cozcurrita Zamora

El templo es un pequeño edificio en cuya construcción se empleó sillería y mampostería de granito, un material muy abundante en la zona. Está formado por cabecera cuadrada, con cubierta a dos aguas, sacristía adosada a su costado norte, nave única, con portada al norte, cobijada bajo humilde pórtico y, finalmente, espadaña a los pies. El cementerio se adosa al lado septentrional. La espadaña está hecha en buena parte de sillería, la cabecera de sillarejo y la nave de mampostería y sillarejo, lo que quizá pudiera poner de manifiesto la existencia de tres grandes etapas constructivas, de muy distinta cronología. La portada, sencilla pero de

clara filiación románica, se localiza en una posición inusual: en el extremo occidental del muro norte. La espadaña, sobre el hastial, es tipológicamente románica, aunque parece que fue rehecha en otra época, difícil de precisar. El interior del templo ha sido ampliamente reformado en distintas épocas, siendo en todo caso la humildad constructiva la nota característica.

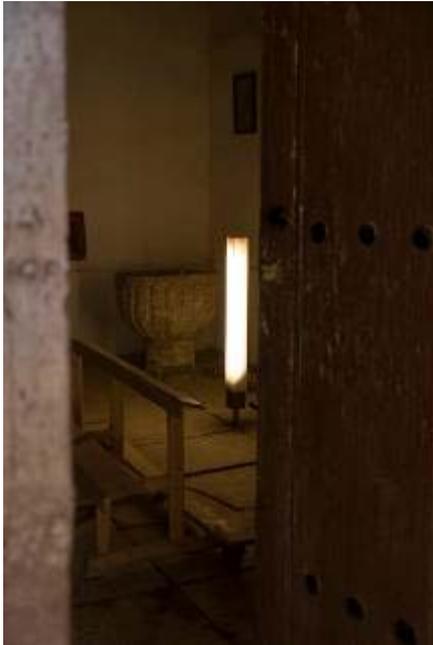
La iglesia de Santa María Magdalena poseía, antes de la presente intervención, una instalación eléctrica caduca, tanto en aspectos de seguridad, como en calidad de iluminación. En este sentido, las luminarias y cableados variaban enormemente en sus tipologías entrando en conflicto con los valores histórico-artísticos del templo. Por otro lado, la instalación no garantizaba un mínimo de seguridad, poniendo en peligro tanto la integridad del propio edificio como a los usuarios de éste.

La intervención en la iglesia de Santa María Magdalena se ha centrado en otorgar una iluminación acorde a la monumentalidad del edificio, disminuyendo la incidencia visual de la instalación anterior e incorporando un nivel adecuado de seguridad. En todo momento se ha pensado en una iluminación continua, sin fuertes cambios de luz y sombras que enturbien la visión en conjunto, pero donde al mismo tiempo se iluminen sutilmente los puntos singulares de la iglesia, como los retablos laterales y la pila bautismal.
